## Úvod

Pro měření a následný návrh optimalizace byl zvolen přechod pro chodce v městě Bohumín na ulici Jana Palacha. Samotný přechod je součástí projektu „Opatření ke snížení energetické náročnosti VO Bohumín“, ve kterém se jedná o výměnu starých svítidel osazených vysokotlakými sodíkovými výbojkami s velkou energetickou náročností za nová LED svítidla.

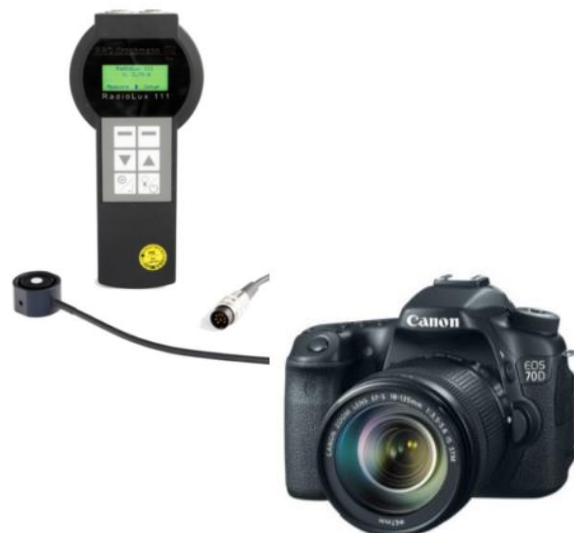
Obr. 3: Měřicí přístroje

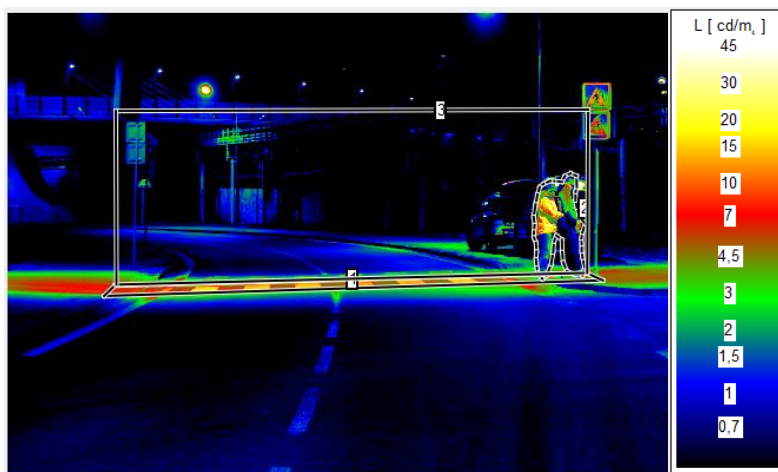
Jasový analyzátor byl umístěn ve středu příjezdějího pruhu 34 metrů od přechodu. Byly vybrány dva snímky a to z obou příjezdějích směrů k přechodu, na kterých jsou znázorněny i různé pozice chodce (figuranta). Na obrázcích 7 a 8 je chodec v oblasti doplňkového prostoru směrem jízdy k mostu a na obrázcích 9 a 10 je chodec v oblasti základního prostoru ve směru jízdy k servisu. Maximální, minimální a průměrné jasy byly zapsány do tabulky 12 a 13. V jasové analýze byly vyhodnocovány 3 posuzované prostory (pozadí, chodec a přechod s doplňkovými prostory).

Obr. 7: Jasová analýza přechodu směrem jízdy k mostu s chodcem v doplňkovém prostoru

$$K_{\text{přechod-pozadí}} = \frac{|L_{\text{př}} - L_{\text{p}}|}{L_{\text{p}}} = \frac{|6,73 - 0,8|}{0,8} = 7,41 \quad (6)$$

$$K_{\text{chodec-pozadí}} = \frac{|L_{\text{ch}} - L_{\text{p}}|}{L_{\text{p}}} = \frac{|4,15 - 0,8|}{0,8} = 4,19 \quad (7)$$

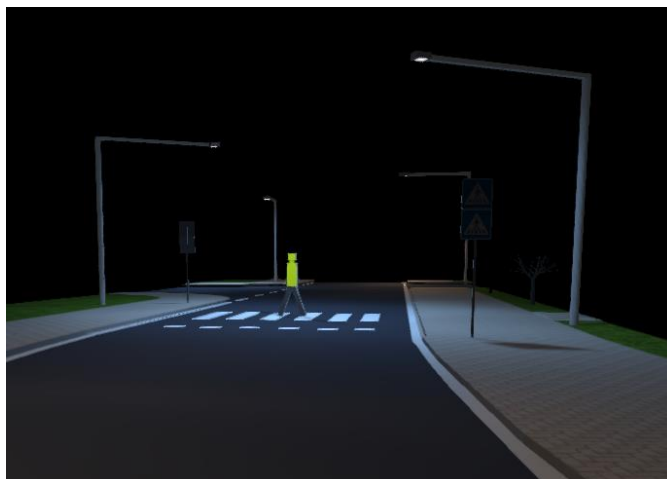
Na figurínu byl vynesena rastr se třemi body, ze kterých byla vyhodnocena osvětlenost chodce v základním prostoru. Pro porovnání byly znázorněny situace příjezdějícího vozidla ve směru k servisu optimalizovaného a reálného přechodu.

Obr. 15: Optimalizovaný přechod s chodcem v základním prostoru realizovaný pomocí programu Dialux

Vertikální osvětlenost reálného přechodu je v místech, kde se nachází chodec, větší než u navrženého. Rozdíl je ale zanedbatelný vůči výraznému zlepšení celkové rovnoměrnosti, snížení horizontální osvětlenosti a zmenšení světelného toku svítidla o 1630lm.

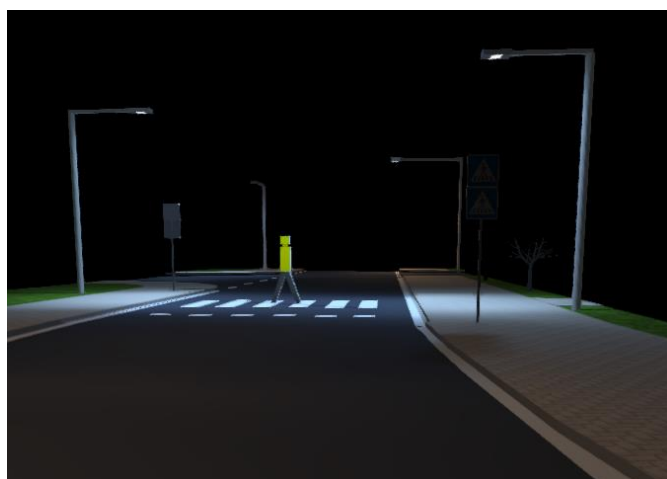
Obr. 16: Reálný přechod s chodcem v základním prostoru realizovaný pomocí programu Dialux
