Základní souhrn principů Metodiky provádění noční bezpečnostní inspekce pozemních komunikací

doc. Ing. Josef Kocourek, Ph.D., ČVUT v Praze Fakulta dopravní
doc. Ing. Tomáš Novák, Ph.D., VŠB – TUO Fakulta elektrotechniky a informatiky
Ing. Jakub Nováček, ČVUT v Praze Fakulta dopravní
Jiří Tesař, Česká společnost pro osvětlování

Abstrakt

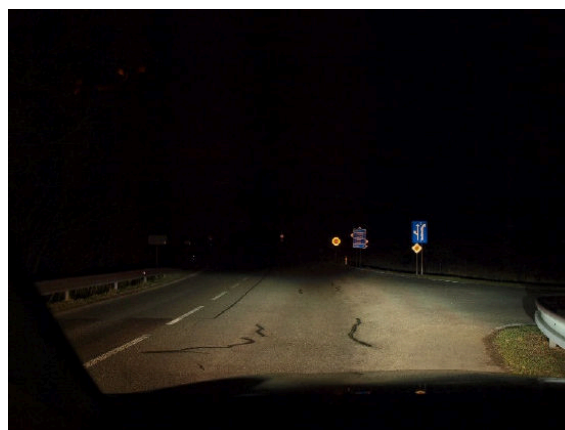
Obrázek 4 – Ukázka špatně viditelného křižovatkového prostoru z důvodu absence vodorovného dopravního značení (prostor je osvětlen potkávácími světlomety osobního automobilu).

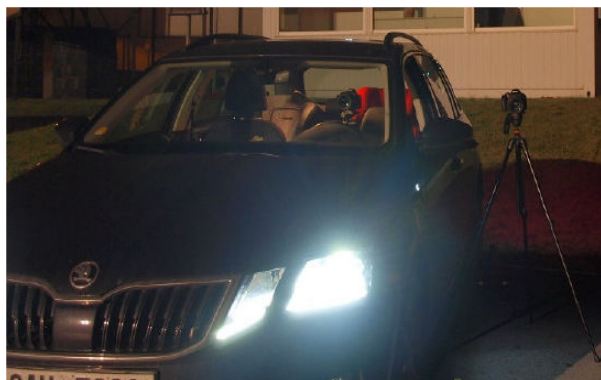
Obrázek 5 – Ukázka umístění fotoaparátu ve vozidle v místě očí řidiče, resp. na stativu vedle automobilu ve stejné výšce.

Fotoaparát se při pořizování nočních snímků umísťuje na stativ do výšky 1,2 m nad úroveň vozovky (do průměrné výšky očí řidiče automobilu), a to uvnitř vozidla na předním sedadle řidiče, resp. vedle vozidla.

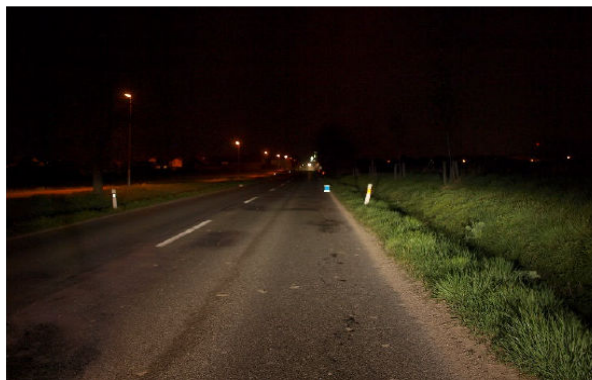
Obrázek 6 – Ukázka noční fotografie z pohledu řidiče (prostor je osvětlen veřejným osvětlením a potkávacími světly osobního automobilu).

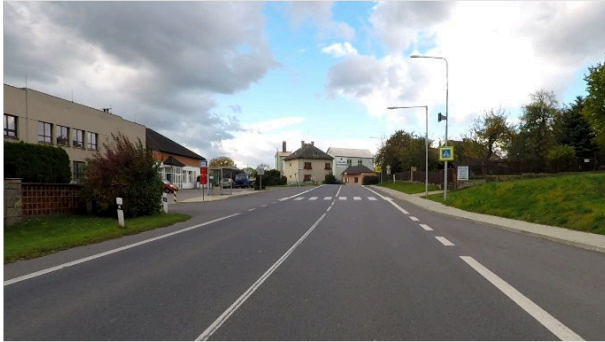
Obrázek 8 – Pohled na přechod pro chodce během dne.

Při porovnání s inspekcí realizované během dne, byly v okolí přechodu pro chodce identifikovány deficity, které jsou zcela jiného charakteru. Jednalo se například o absenci chodníku na jedné straně vozovky, absenci, resp. neadekvátní provedení VDZ v místě zálivů autobusových zastávek a v místě napojení účelové komunikace. Jediná shoda, která zde nastala, souvisí s identifikovaným dopravně – bezpečnostním deficitem týkající se neadekvátního veřejného osvětlení v celém průjezdním úseku obce Vlčava a dále doplňkového osvětlení přechodu pro chodce, které je realizované pouze z jedné strany. Subjektivním posouzením lze konstatovat, že stávající veřejné osvětlení nespĺňuje základní požadavky Technických norem (ČSN EN 13201-1, 13201-2) a Technických předpisů (TKP 15) [4][5].

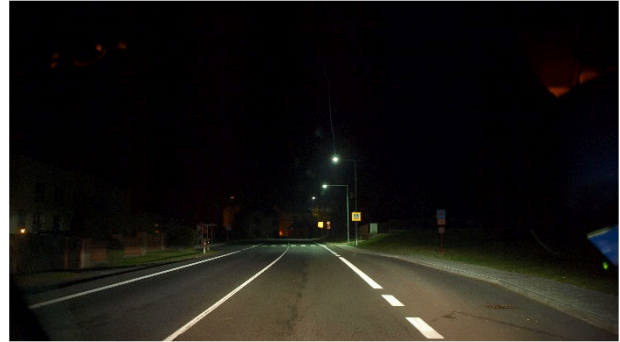
Obrázek 9 – Ukázka předmětné lokality ze stejného místa v nočních hodinách.

Toto riziko se týká špatně osvětleného uličního prostoru v okolí přechodu pro chodce. Na jeho obou stranách se nachází autobusové zastávky situované v zálivu. Dopravní prostor je osvětlen veřejným osvětlením a u samotného přechodu je realizováno přisvícení z jedné strany. Rizikové je už samotné osvětlení veřejným osvětlením, které v současnosti vytváří místa, ve kterých řidič automobilu nedokáže spatřit případnou pevnou překážku, resp. jiného účastníka silničního provozu (např. chodce). Vozovka je včetně přilehlého dopravního prostoru nerovnoměrně osvětlená a vytváří světlá a tmavá místa (velký rozdíl jasů vozovky a pozadí). Riziko zvyšuje skutečnost, že samotný přechod pro chodce je přisvícen pouze z jedné strany stejnou barvou světla jako je veřejné osvětlení a současně postrádá adaptační zónu přisvícení z obou stran přechodu. Tato kombinace výrazně snižuje postřehnutelnost potenciálních chodců a významně napomáhá vzniku závažných dopravních nehod.
